## Una singolare esperienza di lavoro

di Gianfranco Oliva

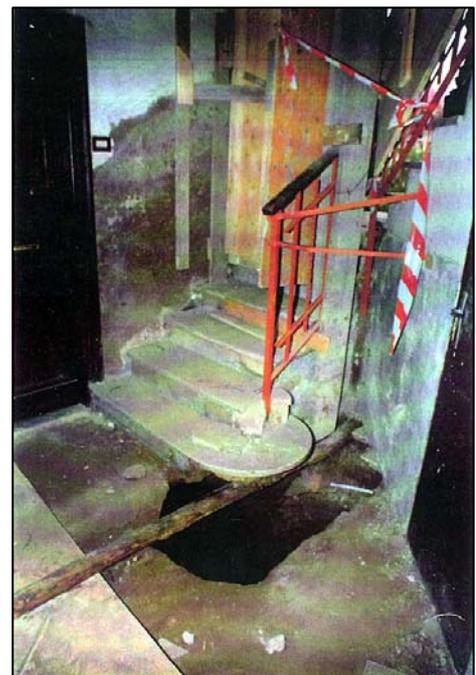
Foto 2

Il 22 marzo 1994 durante i lavori di ristrutturazione del fabbricato sito in via Latina 135 a Roma (Foto 1) e più precisamente durante la demolizione del vecchio pavimento del disimpegno al piano seminterrato si verificò uno sgrottamento al di sotto del pavimento stesso, lasciando la prima rampa delle scale senza sostegno di base (Foto 2).

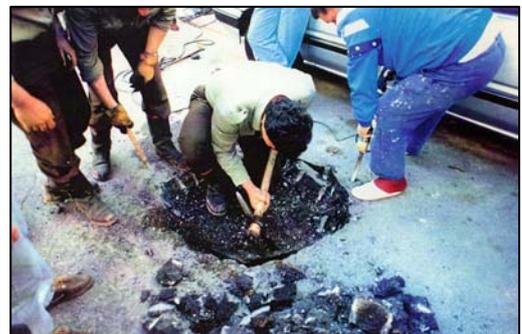
Foto 3

Fu rimosso lo strato di pavimentazione stradale e comparve la bella sagoma circolare del chiusino in ghisa (Foto 3), risultato carrabile, ciò almeno a conferma che era stato posto in opera dopo l'invenzione del motore a scoppio.

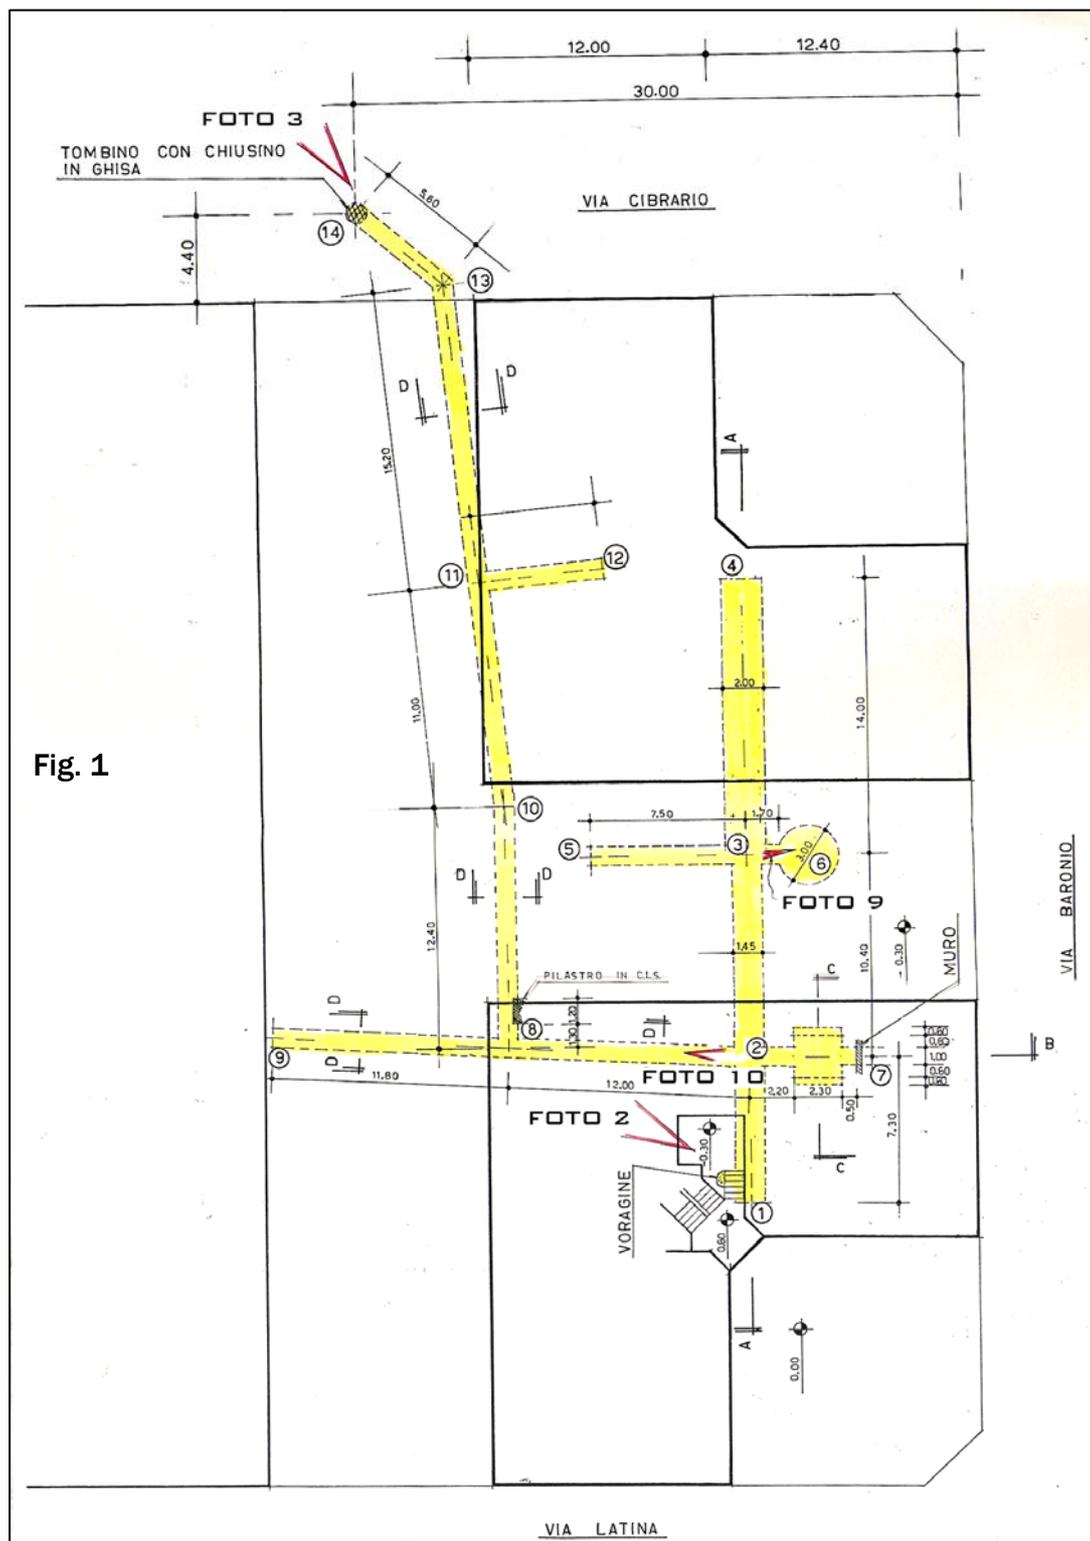
Ritornando alla ultima scoperta, la reale estensione della rete di gallerie cimiteriali riferita al perimetro del fabbricato e del suo gemello adiacente è rappresentata nella Fig. 1 seguente, dove compare il rilievo effettuato dal sottoscritto, con individuati quattordici vertici.

Inoltre, nei pressi del punto 8, nel tratto 8-10, venne individuato un getto di calcestruzzo a sezione rettangolare con parecchi residui ormai degradati della cassaforma in legno, realizzato come sottofondazione in un punto critico della galleria (Fig. 1).

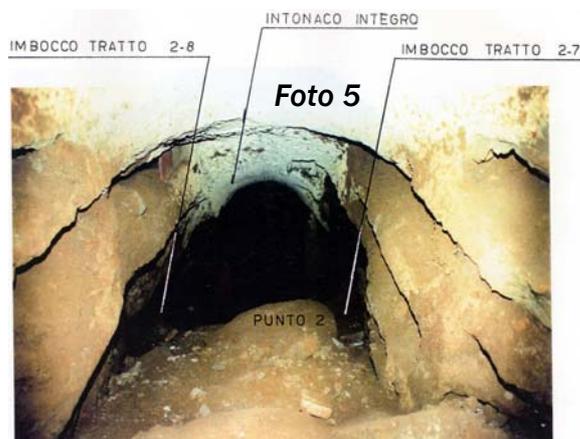
Foto 5

La larghezza del tratto 1-2 (Foto 5) era di circa 1.45 m, per un'altezza variabile da 2.70 m a circa 3.00 m: la volta era ancora ricoperta dall'intonaco originale e si presentava integra, mentre risultavano abbastanza degradate le pareti, con alcuni loculi completamente distrutti (Foto 6).

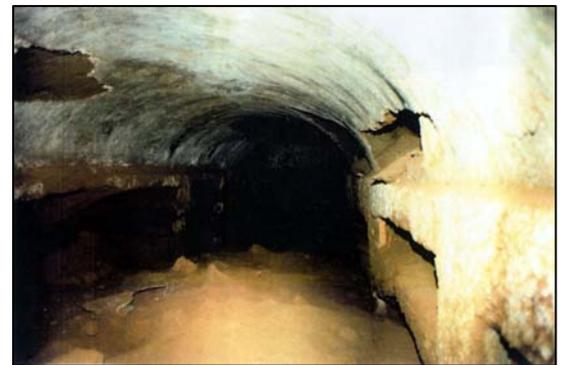
Foto 8

La galleria era percorribile nel tratto in pendenza a mezzo di una gradinata in laterizi venuta parzialmente alla luce durante le operazioni di scavo; il tratto 3-4 risultò largo circa 2.00 m (Foto 8); l'altezza probabile, si aggirava anch'essa sui 2.70-3.00 m: la presenza di detriti sul fondo non permise di rilevarne l'esatto valore: la volta era quasi totalmente ricoperta dall'antico intonaco e le pareti con i loculi apparivano sufficientemente integre.

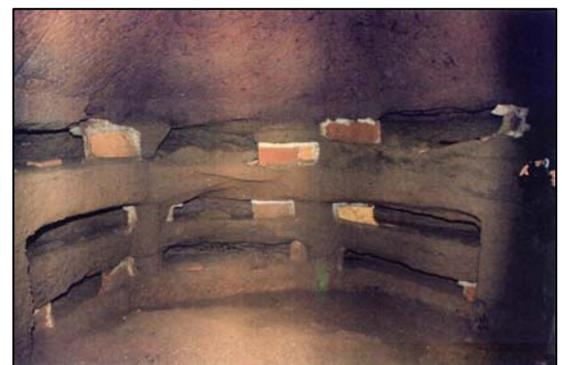
Foto 9

I tratti 2-7 e 3-6, erano costituiti da ambienti circoscritti: il primo (Foto 9), a pianta circolare di circa 3.00 m di diametro era quasi completamente integro in special modo lungo volta non intonacata ove erano bene individuabili i segni di scavo lasciati dallo scalpello.

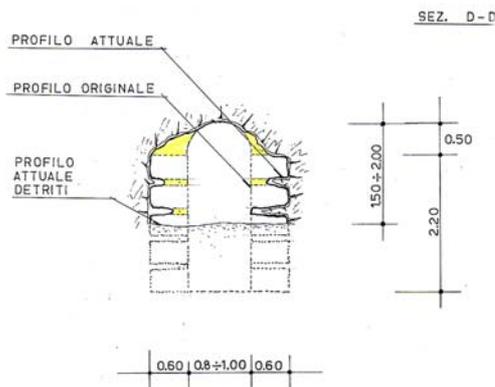
La Foto 10, rappresenta il tratto di galleria 2-8: la stessa foto e' rappresentativa di tutti i tratti successivi ovvero l'8-9, 8-10, 10-11, 11-12, 11-13 e 13-14, caratterizzati dalla medesima sezione geometrica e dall'andamento pressochè pianeggiante: mediamente, in questi tratti, solo quota parte della volta e alcuni loculi risultavano integri; alla Foto 10 va associata la Fig. 3 (Sez. D-D).

A riguardo il punto 7, la Fig. 3 (Sez. C-C) è indicativa dello stato attuale così come appariva dopo le operazioni di sterro e di come sicuramente fosse all'origine.

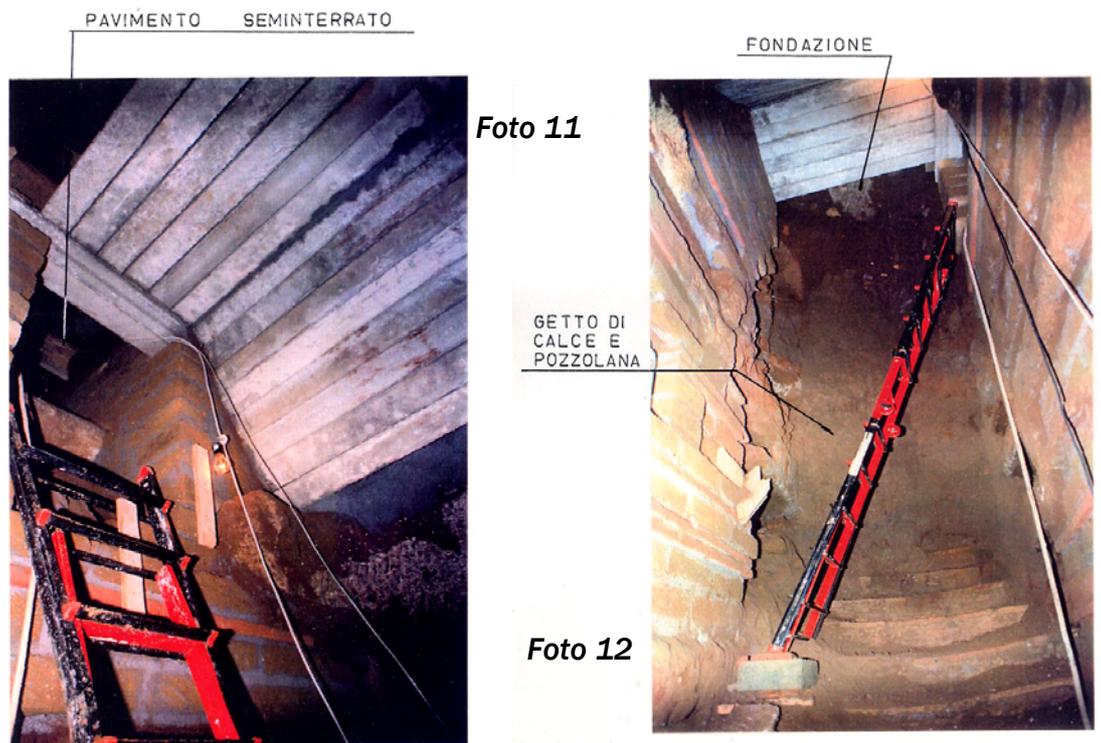
Fortunatamente le condizioni statiche delle gallerie risultarono molto più efficienti di quello che all'origine si pensava; i due punti critici vennero rilevati in corrispondenza del punto 1, in zona adiacente all'antico ingresso, ove si era verificato il crollo della volta della galleria mettendo a nudo la fondazione dell'edificio provocando altresì la voragine e in corrispondenza del punto 7, ove si rilevò un cunicolo verticale che partendo dalla volta della galleria, arrivava all'incirca nel vano servizi di uno degli appartamenti seminterrati.

Nelle foto 11 e 12 è rappresentato il punto 1 dopo l'intervento di consolidamento realizzato ricostituendo la volta con travetti precompressi e successivo riempimento a tergo.

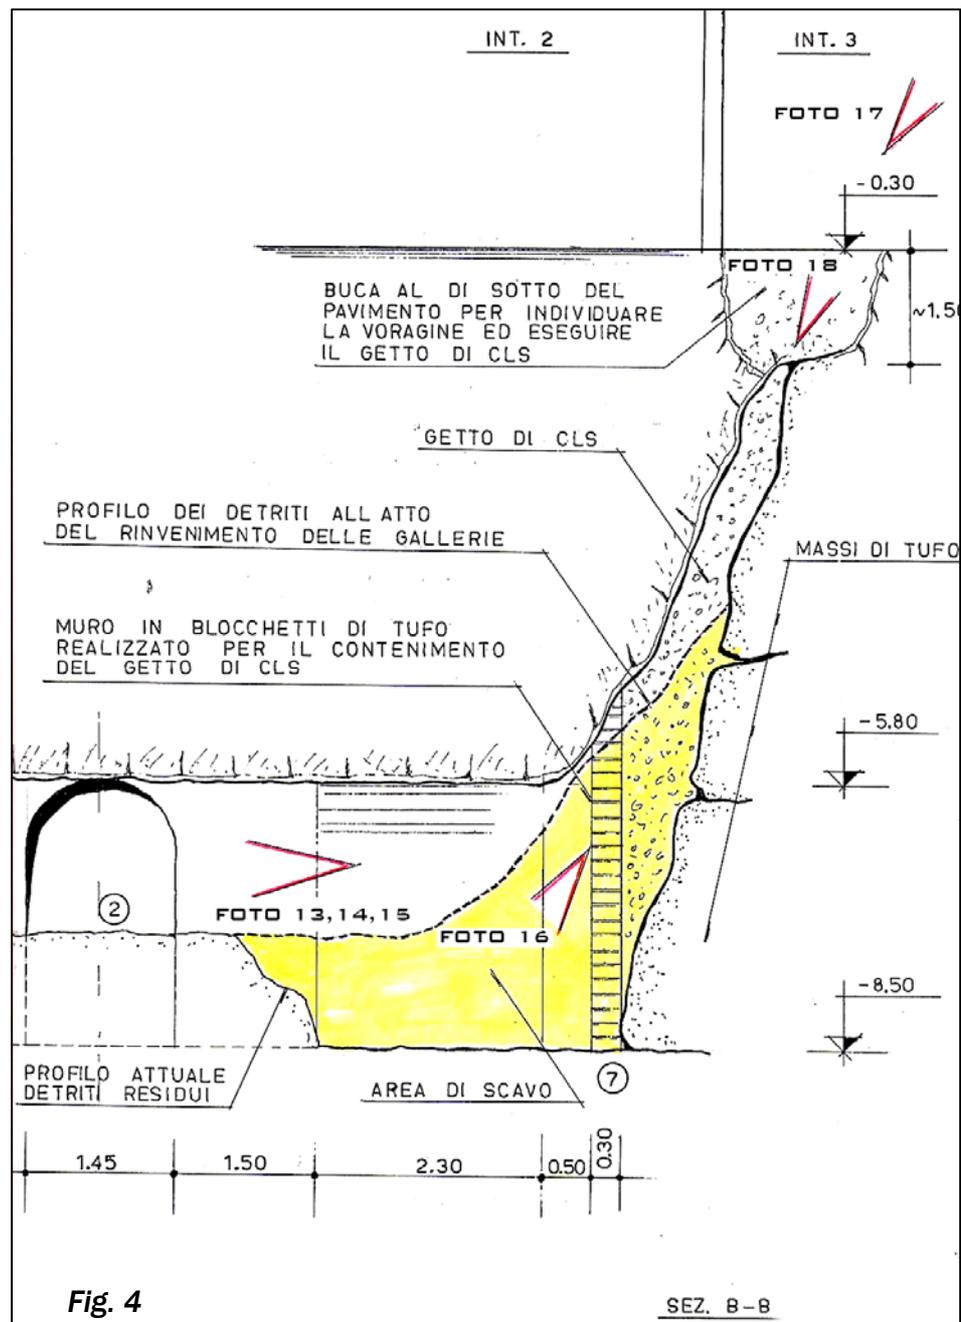
La Fig. 4 (Sez. B-B) illustra lo stato di fatto prima e dopo l'intervento.

Nello stesso tempo, in corrispondenza del punto 7, l'intercettazione della galleria causò un crollo molto più consistente che nel punto 1, in quanto per riportare in quota il rinterro furono utilizzati massi di tufo cementati con calce e pozzolana, rinvenuti dopo le operazioni di sterro (Fig. 4).

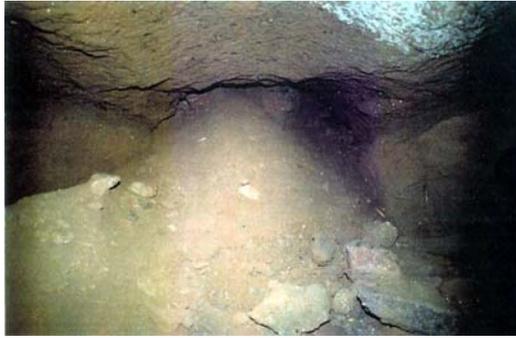
**Foto 13**

- Foto 13, il punto 7 al momento del ritrovamento;
- Foto 14, il punto 7 dopo la rimozione dei detriti;
- Foto 15, il punto 7 dopo l'intervento, costituito dalla realizzazione di un muro di blocchetti di tufo e di un successivo getto di calcestruzzo, a tergo di esso, dal vano servizi dell'interno 3 dello stabile, atto a saturare l'intera cavità.

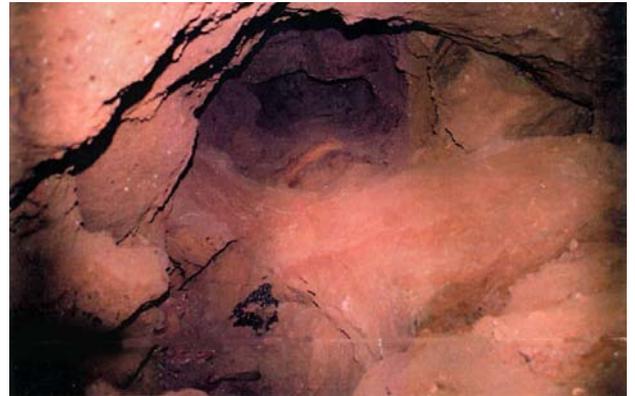
**Foto 16**

Le foto 16, 17 e 18 mostrano la cavità dal di sotto ripresa dal punto 7, il pavimento del vano servizi dell'interno 3 dopo l'asportazione dell'ultimo diaframma di terreno rimasto in equilibrio e la cavità ripresa dall'alto dal suddetto vano.
