Basilica di San Petronio, Bologna **MERIDIANA COSTRUITA DA GIOVANNI DOMENICO CASSINI, STRUMENTO ASTRONOMICICO SUL PAVIMENTO DELLA BASILICA.**

***Intervento di restauro ed alcune osservazioni sui
problemi di conservazione***
di Camillo Tarozzi

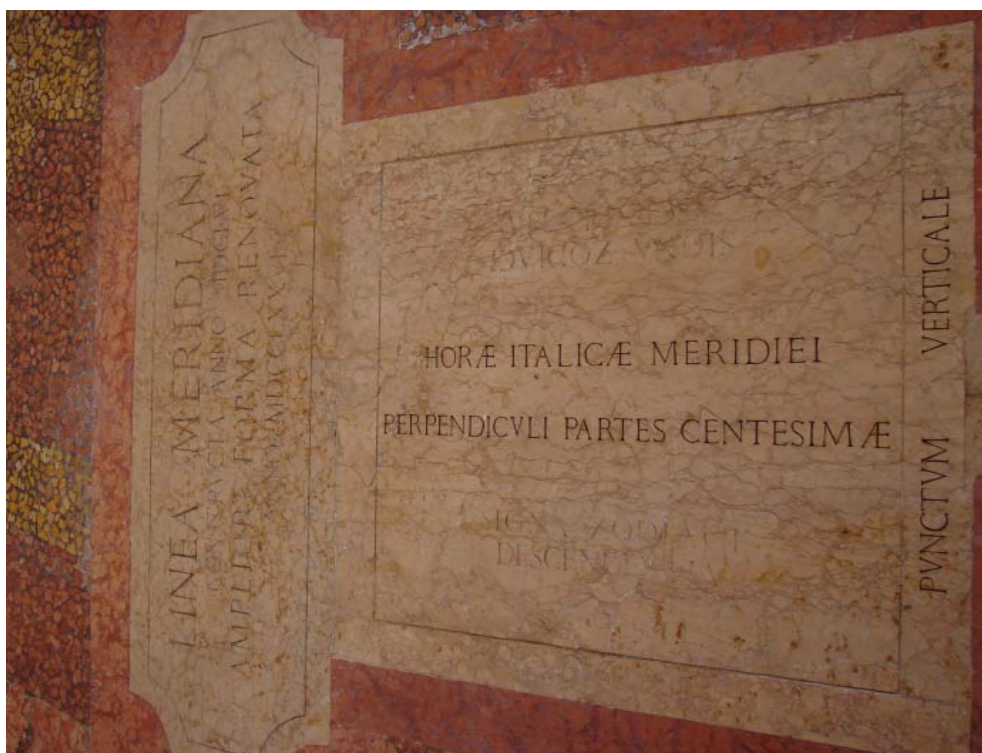
La linea meridiana, che si prolunga per 67 metri, è una sottile lista di ottone inserita nella fessura mediana di lastre di marmo poste in sequenza rettilinea, costituite da una pietra veronese di colore tendente al giallo, levigata ed incisa a scalpello di precisione con decori di carattere astronomico e misurazioni dello spazio espresse in cifre, punti e numeri romani ed arabi. Questa opera è verisimilmente quella posta da Eustachio Zanotti nel 1776. I decori che paiono di forma iconograficamente più

Uno scavo appositamente eseguito nel novembre 2004 all'altezza della Cappella Bolognini ha consentito di misurare lo spessore della pietra in mm. 88 circa. La faccia verso l'alto è stata levigata e lucidata al contrario di quella immersa nella malta di cocchio e calce. A suo contorno e a sostegno della immutabilità della sua collocazione è una seconda fascia di marmo rosso di Verona che la stringe ai lati.

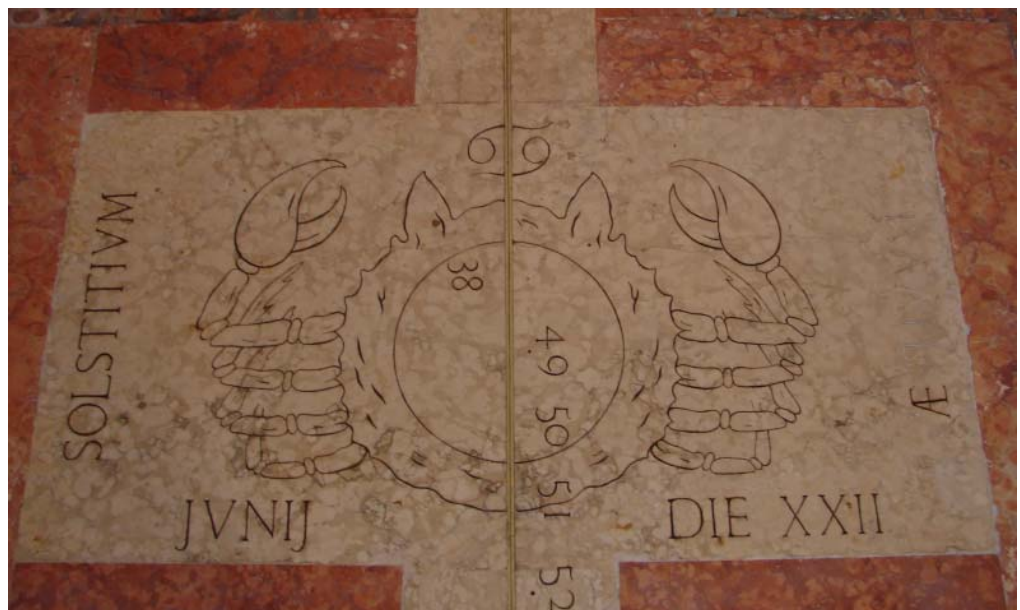
Si ricorda che la struttura granuloblastica del marmo è costituita da cristalli che si trovano intimamente collegati senza un legante specifico, tenuti insieme da forze di interazione derivate dalla tipologia genetica di formazione. Ogni stress meccanico, fisico o chimico si trova ad aggredire la compattezza della struttura là dove elementi di discontinuità materica, quel cangiare dei colori che rende peraltro il marmo così apprezzato, e quindi la presenza di umidità che si dirama a ragnatela nelle microfessure, compone nuovi e rinnovati disegni che si evidenziano dapprima con piccole esfoliazioni e poi con sempre più larghe lacune. Le operazioni di finitura, levigatura e verniciatura, dovrebbero di solito ovviare alla gran parte delle micro e macrofratture che danno inizio al deterioramento, ma il calpestio ed il riprodursi di circostanze chimicamente modificatrici (primo fra tutti il formarsi di granuli e strati gessosi) ripropone solitamente un fenomeno disgregativo pressoché costante nel tempo.

Nel nostro caso la parte solida dell'agglomerato, più chiara e resistente allo scalpello, si alterna a parti in cui il componente povero ed incongruo, per essere costituito da solfati ed argille debolmente compattate, minerali ferrosi e pomici sabbiose, si sgretola a vista, scalzato dai tacchi e dallo strofinamento dei piedi aiutato dall'umidità emergente e dai materiali chimici usati per la pulizia.

La granulometria così scomposta e caratteristica dipinge la pietra ammonitica di Verona con disegni che la fanno variegata ed incantevole ma con caratteristiche che la confinano alle lastricature di grandi superfici: ad essa manca la solidità della pietra compatta, e la sua durata nel tempo in perfette condizioni è proporzionale alla resistenza delle sue parti deboli, le più rosse e cariche di ferro. .

Nella parte con decori incisi con punta di metallo sottile, le figure sono in parte irriconoscibili ove il segno dello scalpello è stato levigato dallo sfregamento da calpestio o da antichi trattamenti di pomiciatura e levigatura.

La pulitura viene eseguita con impacchi di cellulosa e tensioattivo (desogen) come solitamente intesa per asportare cere ed oli, ciò che aiuta l'effetto ottenibile con acqua distillata, e con una asportazione di sali minerali incongrui e dannosi, solubili in acqua e quindi parzialmente estraibili.

Soltanto con piccoli scalpelli è stato possibile eliminare le incongrue stuccature eseguite in passato con colate di resina epossidica, e prima ancora in altri interventi di rattoppatura, con stuccature di malta cementizia integrata da cocchio pesto (quelle a calce sono già nel frattempo scomparse per polverizzazione da calpestio).

Le lacune di grande dimensione o di evidente impatto visivo sono state , una volta ripulite, riempite con frammenti della stessa pietra ancorati con resina epossidica e stuccate con inerte adatta all'ottenimento di un colore e di una granulometria identica a quella circostante punto per punto, una sorta di integrazione pittorica volta a ricostruire unitarietà alla superficie colpita. Con l'intento beninteso di rifinire con una levigatura a mano le aree lavorate, e con la decisione di operare con lo scalpello fine ed acuminato alla ripresa delle decorazioni scomparse. Si è messa in atto la stessa logica operativa con cui sono condotti i lavori in corso sul pavimento lapideo del Duomo di Siena, in quello di San Pietro in Vaticano ed in Santa Maria Maggiore a Roma.
