## Una singolare esperienza di lavoro

di Gianfranco Oliva

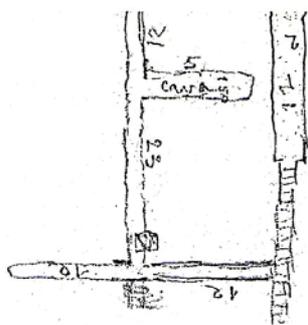
Schizzo planimetrico eseguito da Padre Antonio Ferrua al momento del ritrovamento del 1957. (Dall'archivio della P.C. di A.S.)

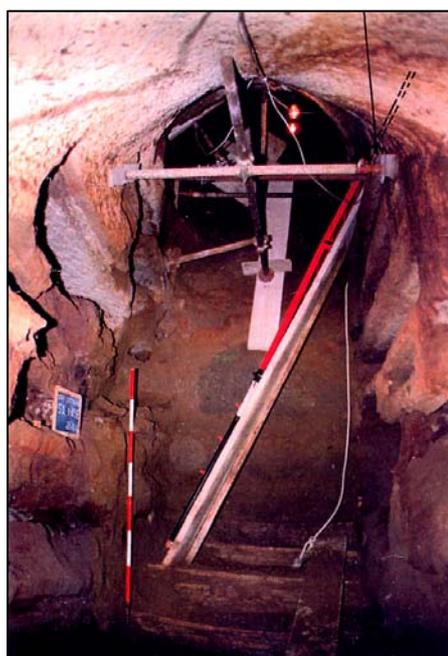
La larghezza del tratto 1-2 (Foto 5) era di circa 1.45 m, per un'altezza variabile da 2.70 m a circa 3.00 m: la volta era ancora ricoperta dall'intonaco originale e si presentava integra, mentre risultavano abbastanza degradate le pareti, con alcuni loculi completamente distrutti (Foto 6).

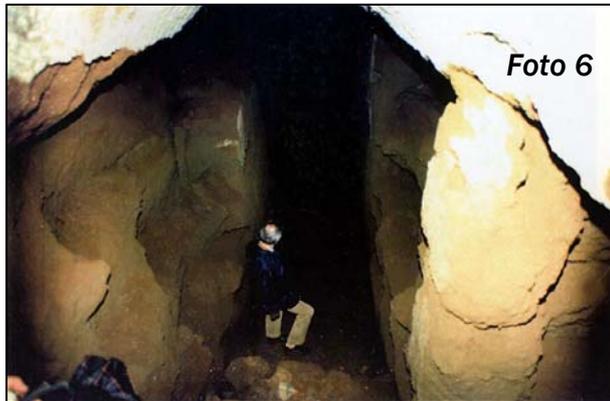
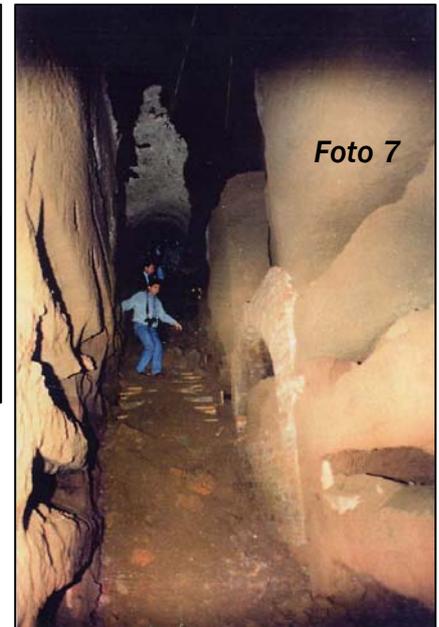
Il tratto 2-3, presentava invariata la larghezza di 1.45 m, mentre l'andamento della volta era in orizzontale, producendo in tal modo, un aumento dell'altezza della sezione fino al punto 3, ove si realizzava un dislivello fra gli intradossi del tratto 2-3 e 3-4 di circa 6.10 m (Foto 6,7): quota parte della volta e delle pareti risultavano degradate.

La galleria era percorribile nel tratto in pendenza a mezzo di una gradinata in laterizi venuta parzialmente alla luce durante le operazioni di scavo; il tratto 3-4 risultò largo circa 2.00 m (Foto 8); l'altezza probabile, si aggirava anch'essa sui 2.70-3.00 m: la presenza di detriti sul fondo non permise di rilevarne l'esatto valore: la volta era quasi totalmente ricoperta dall'antico intonaco e le pareti con i loculi apparivano sufficientemente integre.
