FARONOTIZIE.IT

Anno X- n° 108 Maggio 2015

La galleria elicoidale di Castelluccio delle FCL

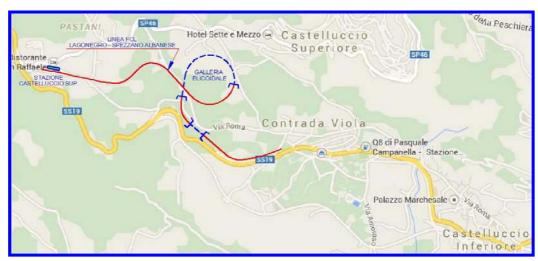
Di seguito, la corografia originale della tratta Castelluccio Superiore-Castelluccio Inferiore ed una corografia attuale, utilizzando per quest'ultima come base, una vista tipica di Google.

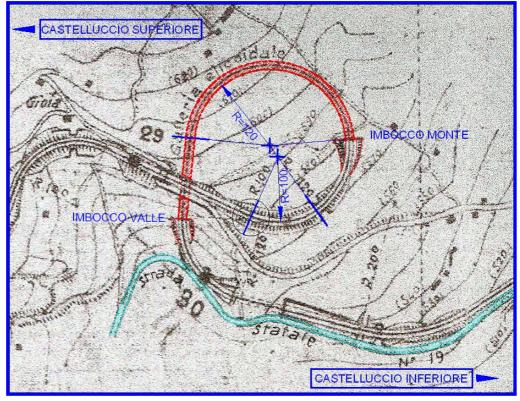
Le figure seguenti mostrano la planimetria della galleria (dettaglio della corografia originale leggermente elaborato) e la parte centrale del profilo longitudinale, con la galleria e le livellette a monte e a valle di essa (nello spazio a lato della pagina è stato inserito l'intero profilo).

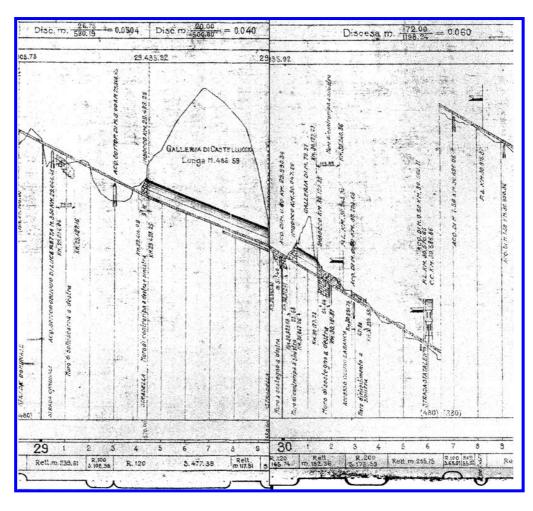
Profilo intero
Stazione Castelluccio superiore
Stazione Castelluccio Inferiore

La prima parte della galleria dall'imbocco di valle è in rettifilo, per una lunghezza all'incirca pari a 130 m; la parte elicoidale misura 485,59 m - 130 m = 355,59 m.

-	La galleria possiede una lunghezza di	485,59 m	(profilo)
-	Raggio di curvatura	120 m (plan	nimetria)
-	Pendenza livelletta a valle	60‰	(profilo)
-	Pendenza livelletta della galleria	40‰	(profilo)
-	Pendenza livelletta a monte	50‰	(profilo)
-	Dislivello tra imbocchi di monte e di valle	20 m	(profilo)
-	Dislivello superato con l'intero sviluppo		
	dell'elica,ovvero con l'intero "cappio"	≅ 34 m	(valutato)
-	Ricopertura massima	≅45 m	(valutato)
-	Dislivello fra i due piani stazione	164 m	(profilo)
-	Distanza tra i due piani stazione	3.100 m	(profilo)
-	Distanza tra le due stazioni	3.450 m	(profilo)

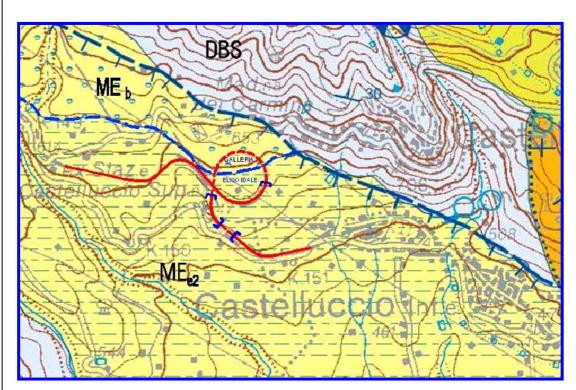
Estratto da Carta Geologica 1:50000, Foglio 521 Lauria

"Planimetricamente, i terreni su cui insiste il tratto di ferrovia in questione fanno parte dell'Unità corrispondente al riempimento sedimentario del bacino del Mercure (Pleistocene Medio-Superiore).

La galleria è stata realizzata in un'area su cui affiorano due litologie distinte della stessa unità: a sud terreni di origine lacustre (ME_{e2}) con alternanza di limi, limi argillosi, marne e sabbie, con prevalenza di materiale fine plastico; a Nord, terreni di origine alluvionale e detritica (ME_b) con ghiaie e sabbie grossolane derivate dalla demolizione dei rilievi carbonatici (DBS dolomie e calcari).

La galleria Castelluccio risulta immersa, nella sua zona Nord, nelle ghiaie sabbiose, rimanendo al di sopra delle dolomie e calcari, la formazione rocciosa profonda DBS indicata in pianta.

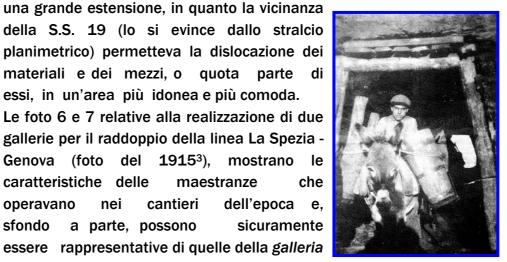
Foto 5

La foto 5 mostra l'imbocco di un cunicolo di una miniera nell'isola d'Elba.

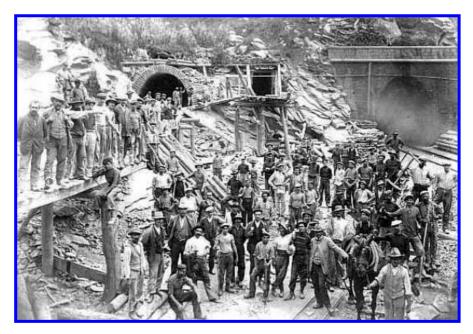
Foto 6

della S.S. 19 (lo si evince dallo stralcio planimetrico) permetteva la dislocazione dei materiali e dei mezzi, o quota parte essi, in un'area più idonea e più comoda. Le foto 6 e 7 relative alla realizzazione di due gallerie per il raddoppio della linea La Spezia -Genova (foto del 1915³), mostrano le caratteristiche delle maestranze che operavano nei cantieri dell'epoca e, sfondo a parte, possono sicuramente essere rappresentative di quelle della galleria elicoidale di Castelluccio.
